Instandsetzung einer denkmalgeschützten, genieteten Stahlbrücke

Isabelle Walder, Philip Lüthi
Staubli, Kurath & Partner AG, Zürich

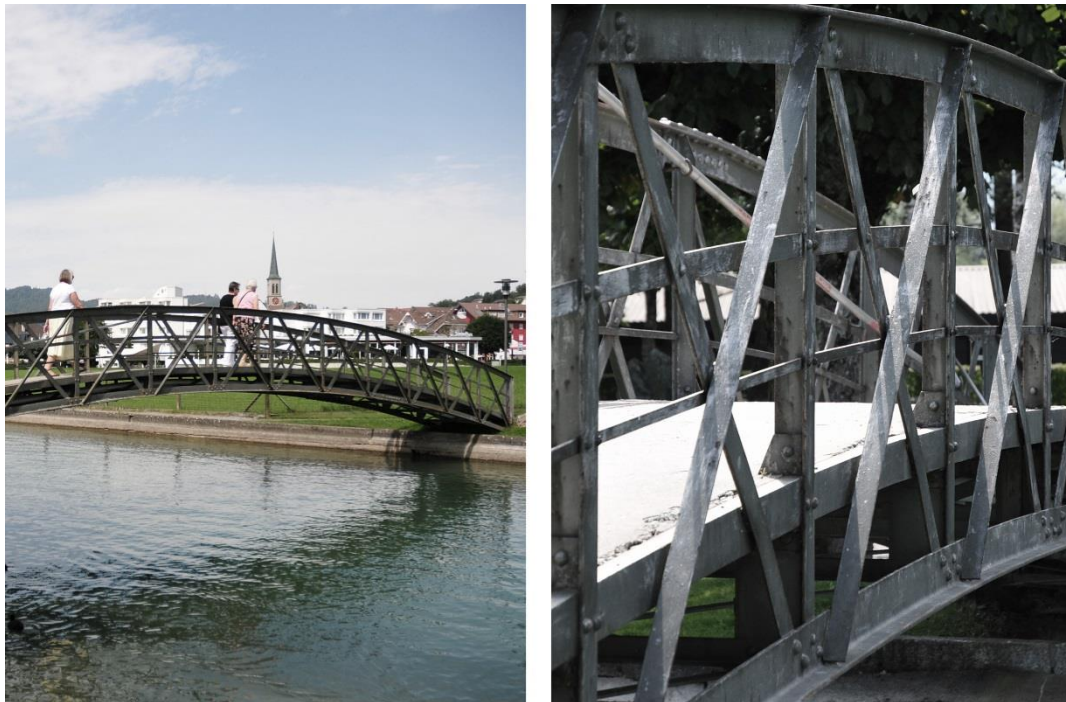
Abbildung 1: Bogenbrücke über die Lorze in Unterägeri vor der Instandsetzung

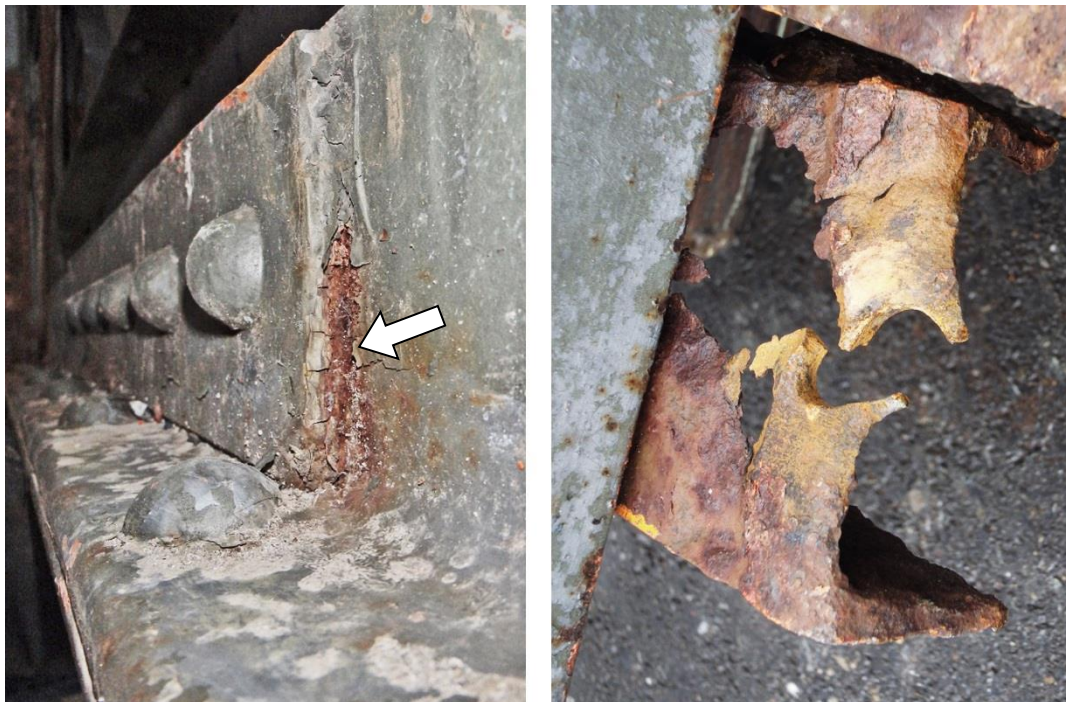
Als erster Punkt der Projektierung wurde eine detaillierte, visuelle Zustandsaufnahme durchgeführt. Es zeigte sich, dass primär zwei Problemstellen vorhanden waren. Einerseits wiesen sehr viele der genieteten Verbindungen, primär im Bereich des Betonbelags oder darunter, Zeichen von Spaltkorrosion auf und andererseits war die Brücke an ihren beiden Auflagerpunkten ca. 30 cm im feuchten Erdreich eingegraben, was zu einer massiven Korrosion der Stahlprofile führte.

In der Abbildung 2 sind die beiden typischen Problemstellen dargestellt. Die Aufnahmen wurden nach der Brückendemontage im Werk gemacht.

Abbildung 2: Brückenteile nach der Demontage; Spaltkorrosion in der Nietverbindung (links, weisser Pfeil), beinahe vollständig korrodiertes Stahlprofil (rechts)

Der Instandsetzungsentscheid fiel damit zu Gunsten der Variante 2, d.h. die schadhaften Verbindungen sollten gelöst, behandelt und wieder neu vernietet werden.

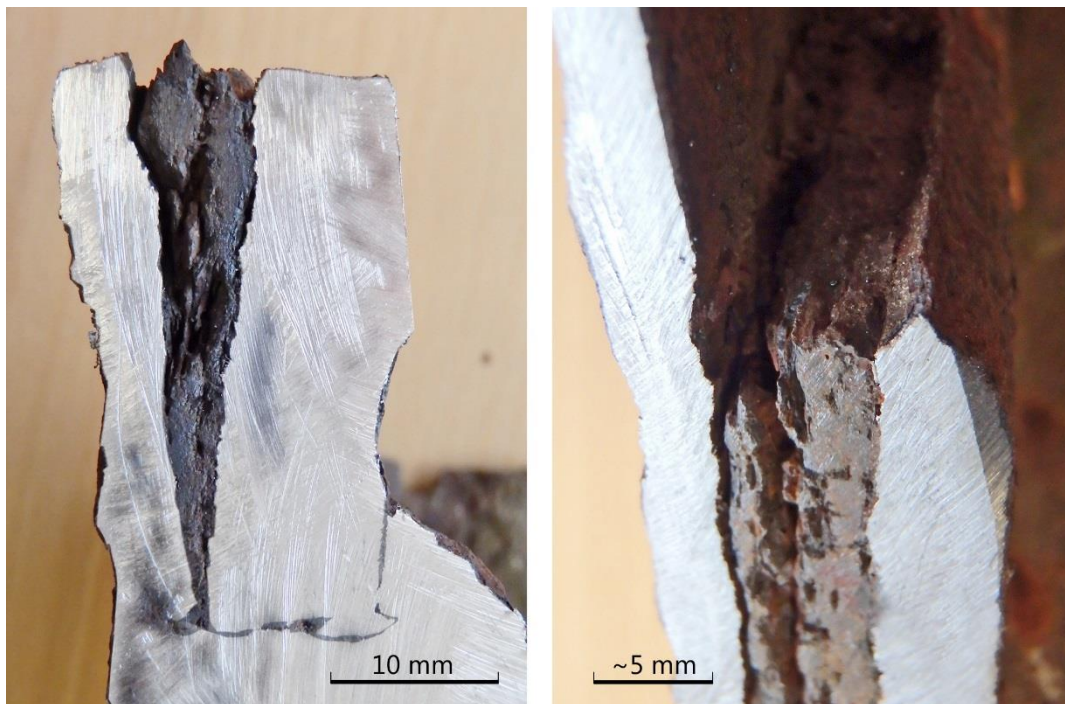
Abbildung 3: Aufgetrennte Verbindungen mit Spaltkorrosion, im linken Bild geht der Schnitt mittig durch eine horizontale Niete (am unteren Bildrand, der linke Nietenkopf fehlt)

Die Problematik des Verschweissens der Verbindungen mit vorhandener Spaltkorrosion wird bei der Betrachtung der Abbildung 3 besonders deutlich. Die vorhandenen Korrosionsprodukte und die ebenfalls anwesende Restfeuchtigkeit in der Verbindung führen dazu, dass eine Schweissnaht nur sehr schwierig in der nötigen Dichtigkeit ausgeführt werden könnte.

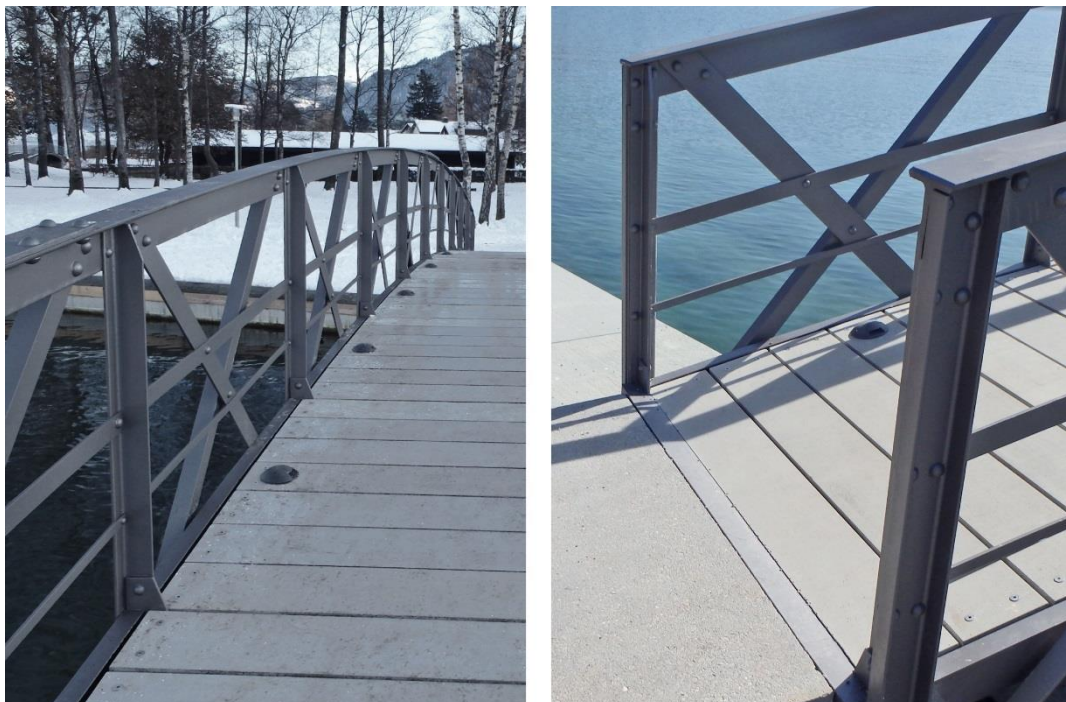
Abbildung 4: Instand gesetzte Brücke mit eingebauter Beleuchtung und CPC-Belag

Beim CPC-Belag der Silidur AG aus Andelfingen handelt es sich um schlanke, mit vorgespannten Carbonfasern bewehrte Betonplatten, welche bei der Bogenbrücke in einer Stärke von 40 mm eingebaut wurden. Durch das enge Bewehrungsraster konnten die Platten beinahe beliebig zugeschnitten und exakt zwischen die Stahlprofile der Brücke eingepasst werden.

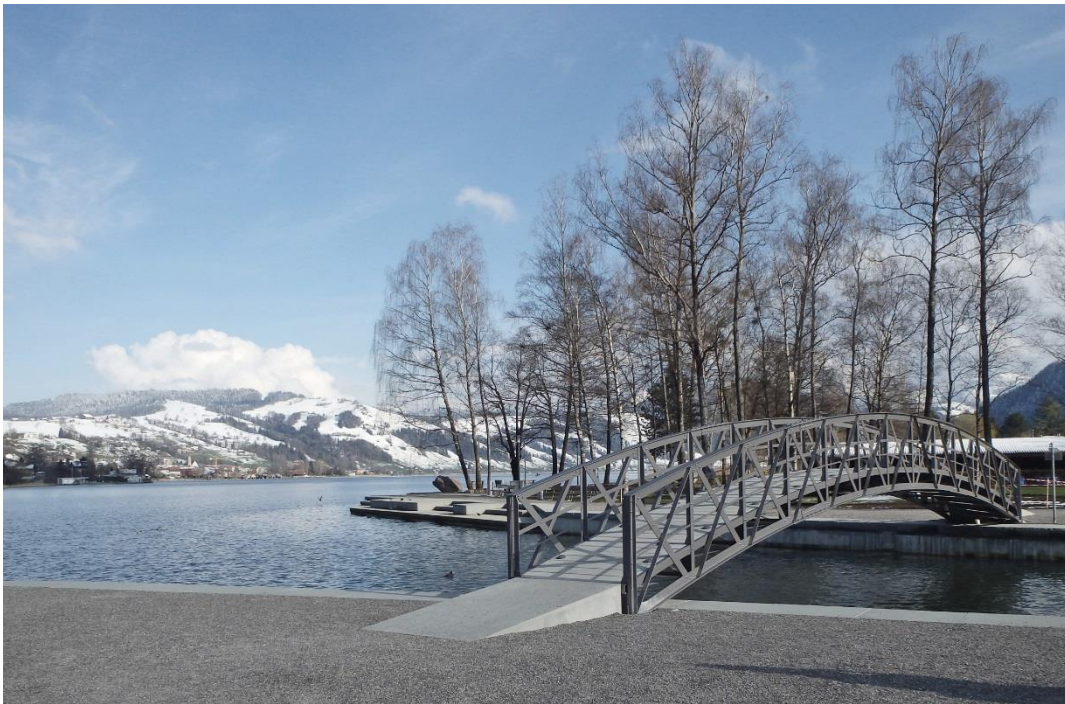
Abbildung 5: Instand gesetzte Bogenbrücke über die Lorze in Unterägeri
