Filigranität und Leichtigkeit bewahrt

Die Fussgängerbrücke in Unterägeri direkt am Auslauf der Lorze aus dem Ägerisee ist von 1908 und wurde im Rahmen der Instandsetzungsarbeiten am Seeufer restauriert. Die neuen Stahlelemente ersetzen die alten so, dass sie kaum als neue Teile zu erkennen sind. Das denkmalgeschützte Brüggl bewahrt sein ursprüngliches Erscheinungsbild und seine originale Tragwirkung – nur mit einem neuem Anstich.

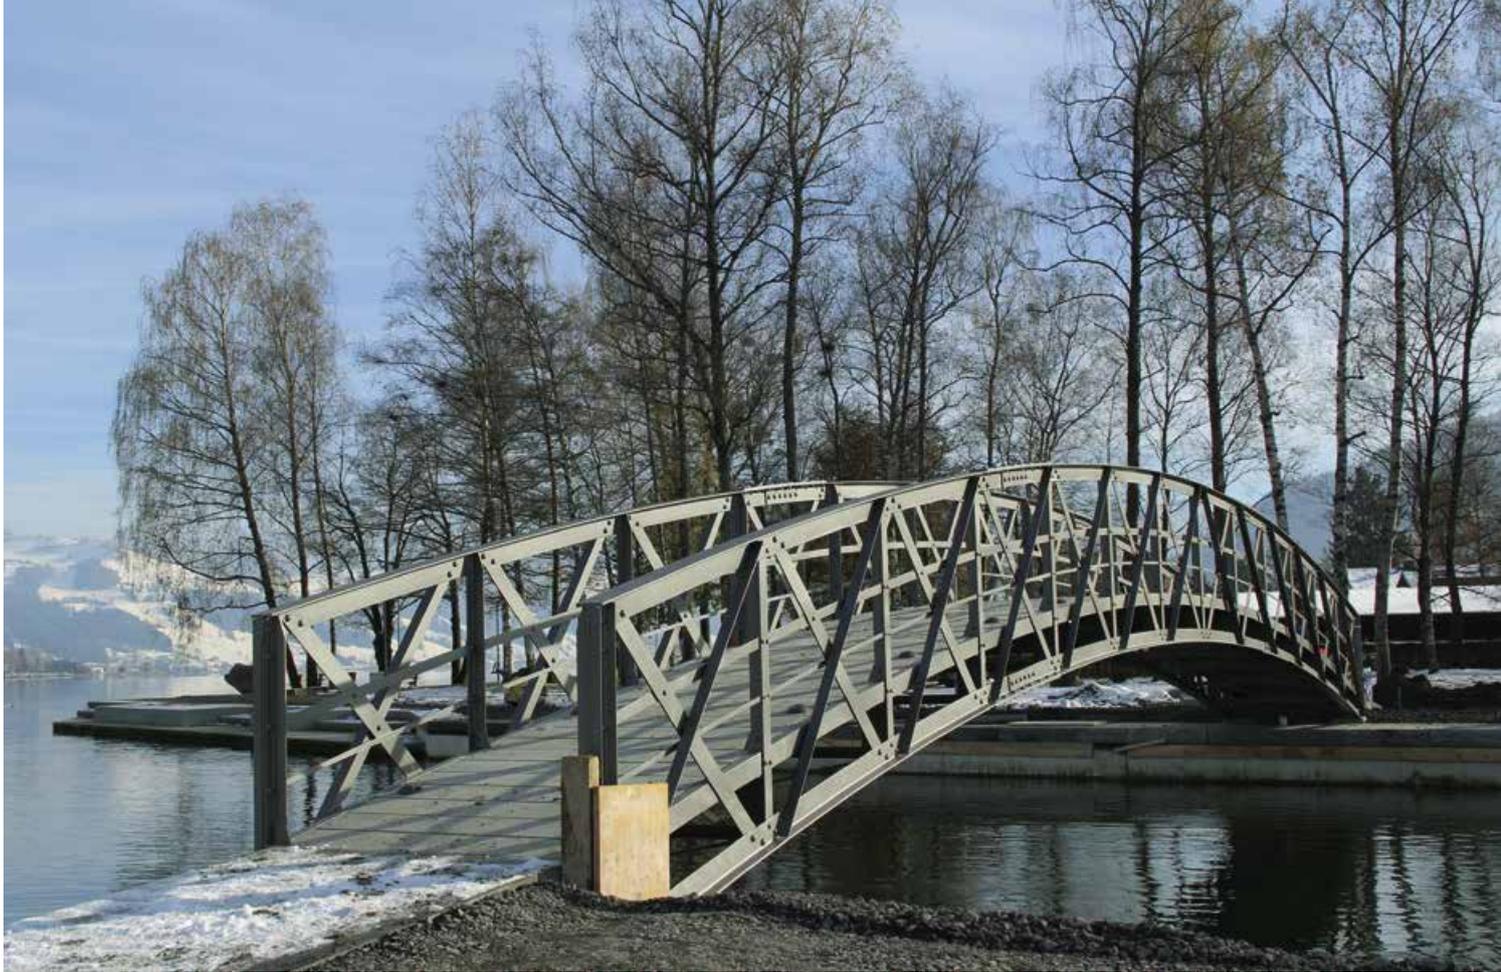
1 Das instandgesetzte Brüggl
steht wieder an seinem ur-
sprünglichen Ort auf neuen
Widerlagern. Man erkennt kon-
struktiv keinen Unterschied,
nur wo nötig wurden die beste-
henden Nieten durch neue
ersetzt. Der Stahl ist aber neu
angestrichen.

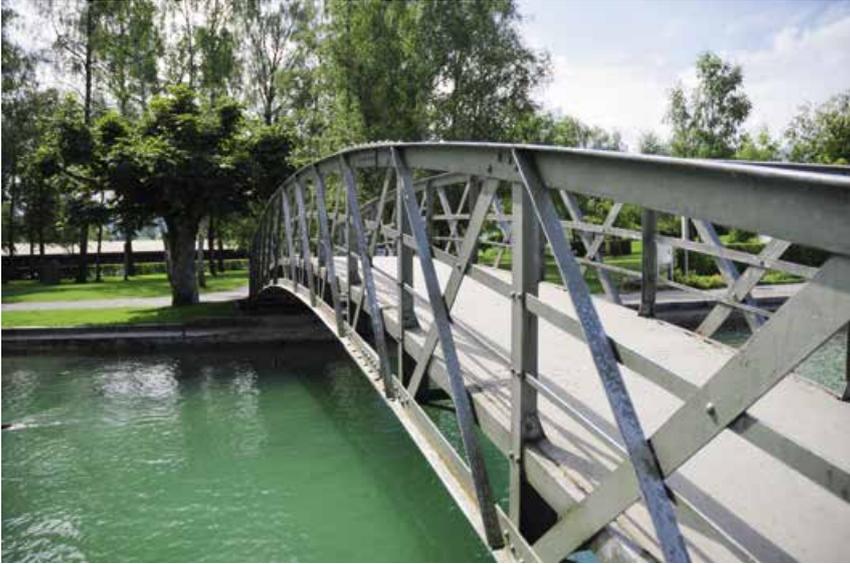
2 Die geschützte Fussgängerbrücke Birkenwäldli am Strandweg in Unterägeri vor der Restauration.

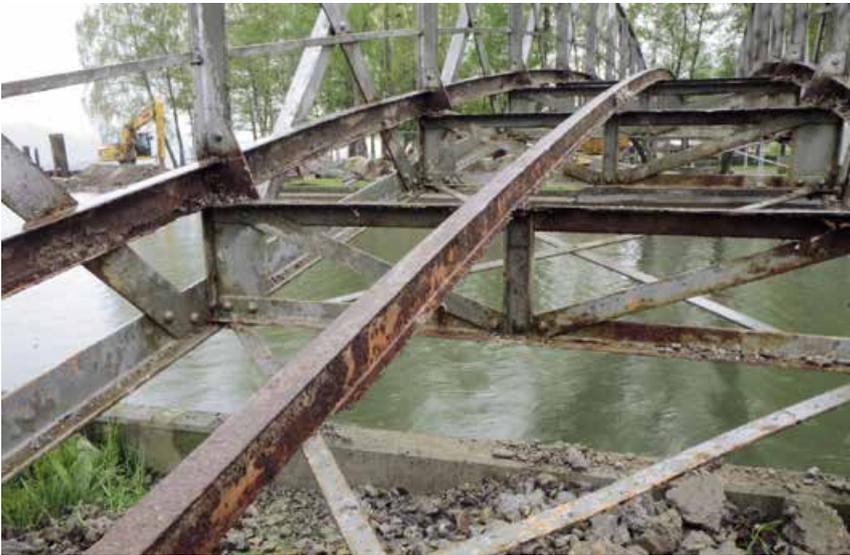
3 Brücke nach dem Entfernen des Betonbelags: Die Stahlkonstruktion ist vor allem im Untergurtbereich stark an- oder durchgerostet.

Durch die erfolgten Massnahmen behielt man das originale Aussehen der Brücke und ihre originale Tragwirkung. Ihre Lebensdauer hingegen hat sich wesentlich verändert. Durch die Entfernung der Korrosion in den Verbindungen, den Ersatz der einzelnen durchgerosteten Stahlprofilen, die Neuvernietung, den Grundanstrich und die Verzinkung ist die Brücke fit für einen weiteren Lebensabschnitt von 100 Jahren.

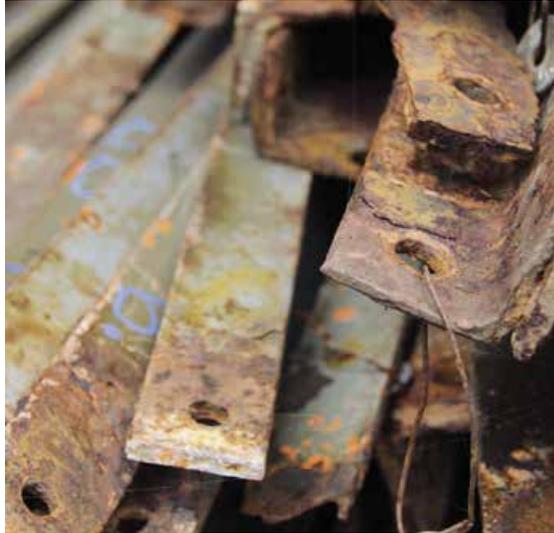
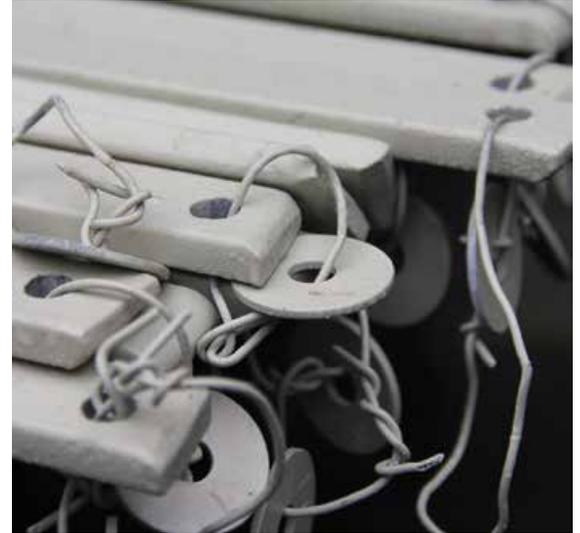
4–5 Einzelne durchrostete Stahlprofile (links) der Ausfachung der Fachwerke wurden durch neue Profile (rechts) ersetzt.

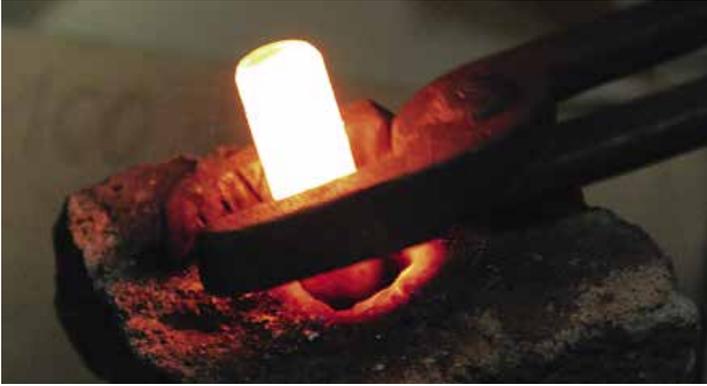
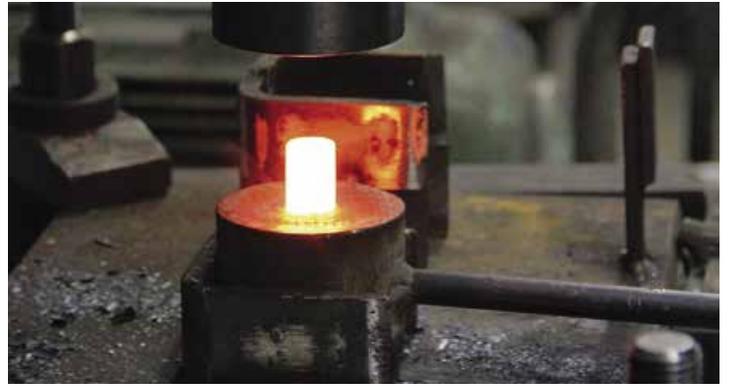
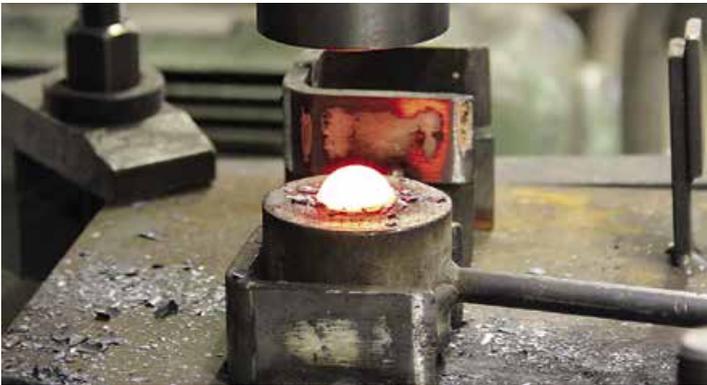
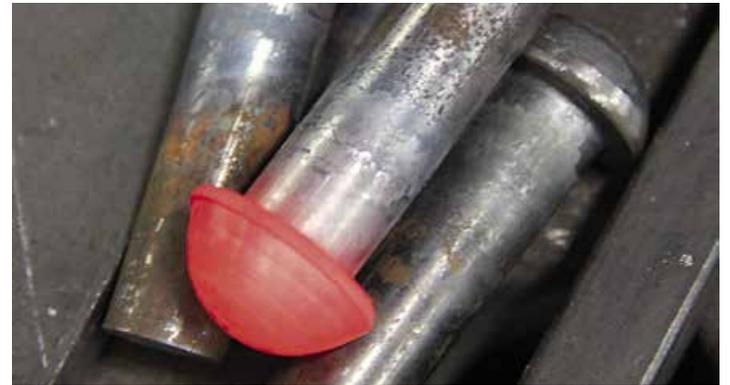
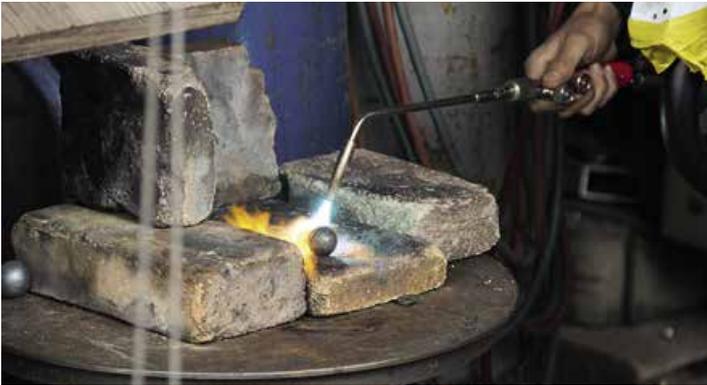
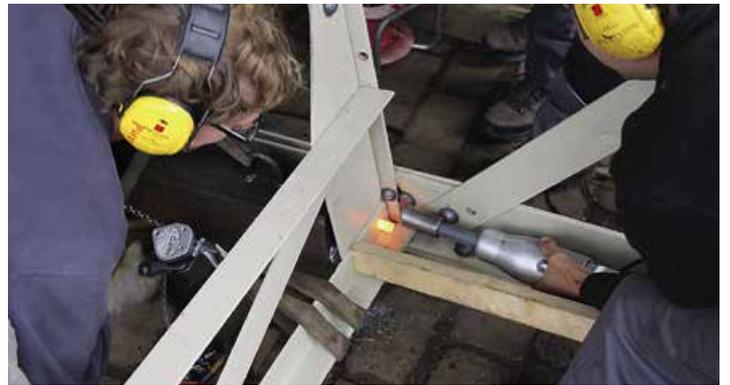
6 Aufwendige Arbeitsschritte von Hand, mit Presslufthammer und mit Schweissbrenner ermöglichen es, die alten Nieten durch neue zu ersetzen.

Die Instandsetzungsarbeiten aller Stahlbauteile führte ein auf Restaurierungen spezialisierter Kunstschlosser aus. Um die Nietkonstruktion zu erhalten, führte er zahlreiche und aufwendige Arbeitsschritte durch – zumeist von Hand oder mit eigens dafür gefertigten Apparaturen wie Hydraulikpressen. Die Schlosser zerlegten die gesamte, noch in einem Stück angelieferte Brückenkonstruktion in der Werkstatt, mit Ausnahme des Obergurts; aber auch dort die Stösse. Alle Teile wurden sandgestrahlt und schliesslich mit neuen Nieten wieder verbunden. Indem die Nieten praktisch alle ersetzt wurden, stellte man sicher, dass die Korrosion in den Verbindungen optimal beseitigt wurde und dass die Tragkonstruktion der Brücke weiterhin wie bis anhin funktionierte.

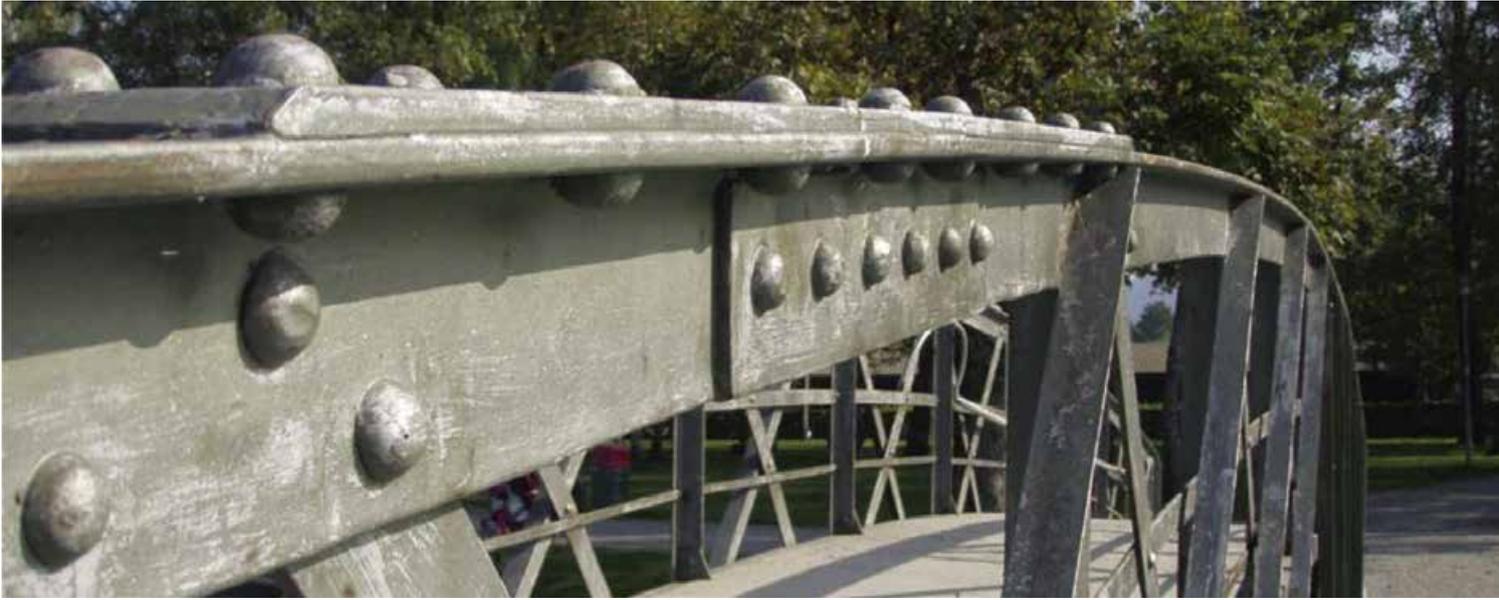
7 Genietet Stahlverbindung am Bogenbrüggli vor der Restauration. Der Schutzzumfang betrifft den Standort der Baute, seine äussere, historische Erscheinung und die ursprüngliche Konstruktion.
