### Zug, Schanzengraben, Löberensteig: Archäologische Begleitung und Rekonstruktion der Treppenanlage

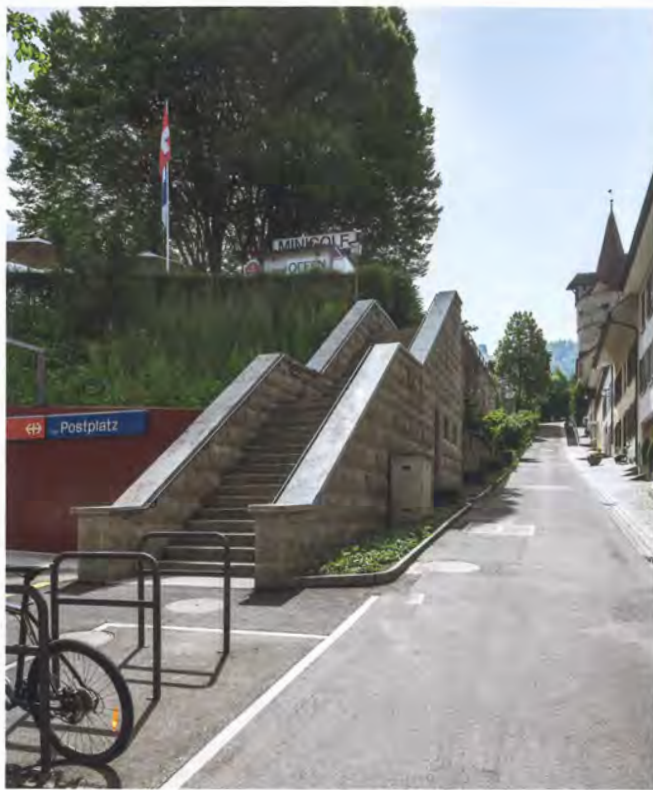
Abb. 45 Zug, Schanzengraben, Löberenstein. Die renovierte Treppenanlage mit den aufwändig wiederhergestellten Sandsteinbrüstungen.

Aus denkmalpflegerischer Sicht gab es zwei Neubauvarianten. Variante 1 geht von einer modernen Treppenanlage aus Beton aus. Die Treppe ist somit als neues Element aus dem 21. Jahrhundert lesbar. Variante 2 ist eine Rekonstruktion der bestehenden Treppe mit dem Erhalt der Treppenstufen, den Brüstungsplatten (beide aus Granit), den Handläufen aus Metall sowie der Tür und den Fenstern bei der ehemaligen WC-Anlage. Die Stadt Zug als Bauherrin entschied sich für die Variante 2. Mit grossem handwerklichem Geschick und Können und unter Anleitung des Ingenieurbüros Staubli, Kurath & Partner AG, welches für die statischen Berechnungen zuständig war, wurde die neue Treppenanlage zum Löberensteig von der Firma Abraxas in Zusammenarbeit mit Landis Bau AG rekonstruiert und aufgebaut. Jeder Sandsteinquader – es wurden zwei verschiedene Sandsteine, nämlich Bollinger und Rorschacher Sandstein, verwendet – musste von Hand in Form geschlagen und sorgfältig versetzt werden. Die bestehenden Treppenstufen und Abdeckplatten wurden gereinigt und an Ort und Stelle wieder eingesetzt. Fenster und Tür erfuhren eine sanfte Sanierung durch die Firma Olivers Schreinerei, die Handläufe wurden durch den Schmied

Michael Aeschimann, wo nötig, geflickt, neu verzinkt und mit einem Knopf ergänzt (Abb. 45).

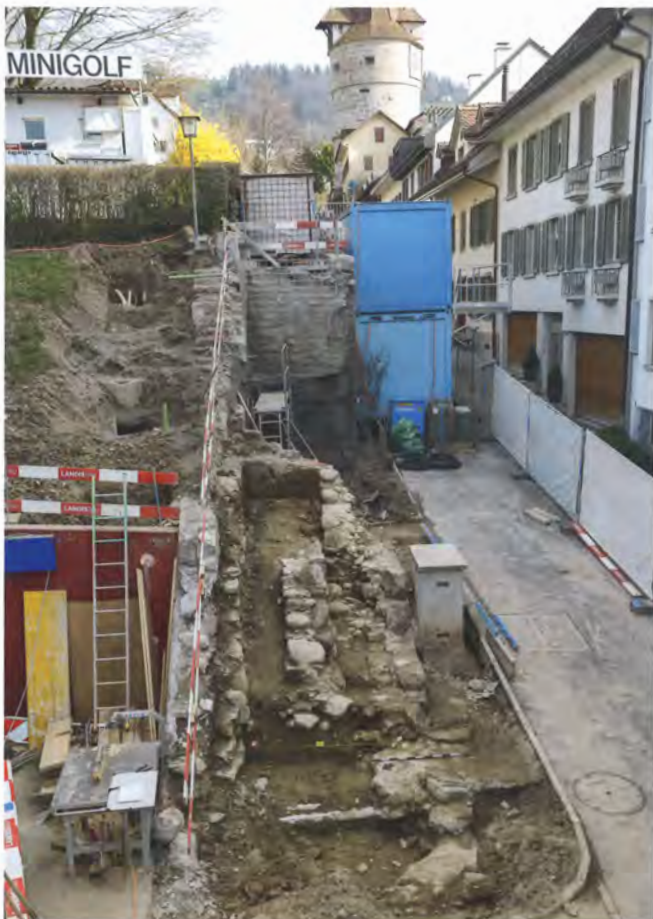
Abb. 46 Zug, Löberenstein. Gesamtansicht der Grabungssituation. Im Vordergrund Reste der Grabengegenmauer und einer älteren Löberenstein-Treppe, im Hintergrund der Kapuzinerturm. Blick nach Südosten.

Da der Neubau des Treppenaufgangs zum Löberenstein eine Partie der spätmittelalterlich-frühneuzeitlichen Befestigungsanlage tangierte und aufgrund der Quellenlage nicht ausgeschlossen werden konnte, dass Reste der ehemaligen Grabengegenmauer erhalten geblieben waren, wurde der Abbruch der Treppenanlage archäologisch begleitet. Nach dem Abtragen der bestehenden Treppe kamen darunter bzw. darin integriert auf einer Länge von 9 m tatsächlich Reste der Schanzengegenmauer zum Vorschein (Abb. 46). An der Basis erreichte das Fundament eine Dicke von ca. 1,4 m. Es wurde entsprechend dem Hanganstieg treppenartig in den anstehenden Boden gesetzt. Die grabenseitige Mauerschale war nicht mehr erhalten. Sie dürfte um 1902 durch eine Schale aus Sandsteinquadern in der gleichen Flucht ersetzt worden sein. Dementsprechend wies die Grabengegenmauer einen Vorfundamentabsatz von etwa 40 cm Breite auf und verfügte aufgehend über eine Stärke von 1 m. Der Schanzgraben mit Gegenmauer wurde in einer letzten Bauetappe der äusseren Stadtmauer um 1526/30 errichtet. Unmittelbar hinter der Grabengegenmauer kamen zwei im Abstand von 0,5 m parallel verlaufende, mit der Unterkante ebenfalls dem Hanganstieg folgende Mauern zum Vorschein. Die gut 50 cm dünnen Mauern bildeten das Auflager für die etwa 1,5 m breite ehemalige Treppe des Löberensteigs. Das genaue Alter der beiden Treppenaufleger bleibt unbekannt, doch bestand hier laut historischen Quellen schon seit dem 16. Jahrhundert ein Weg. Es wurde beschlossen, die Reste der Schanzengegenmauer zu sichern und zu erhalten und in die neue Treppenanlage zu integrieren. Wie schon zuvor sind die Mauerreste Teil der statischen Konstruktion des Treppenaufgangs und als Zeugen eines Bauwerks aus dem frühen 16. Jahrhundert erhalten.
