# In tausende Einzelteile zerlegt

Im Februar wurde die Wettinger Eisenbrücke abmontiert und seitdem von Moritz Häberling und seinen Mitarbeitern komplett auseinandergenommen. Vor drei Wochen war die Demontage beendet. Jetzt werden die Teile gereinigt und teilweise ersetzt. Eine Führung vor Ort gab Einblick.

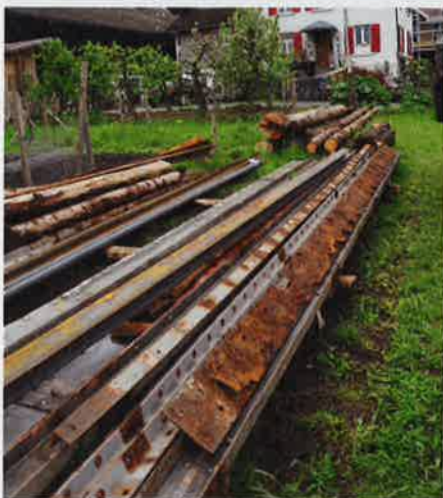
Manch einer lagert Holz vor seinem Haus, vor der Moritz Häberling AG liegen hingegen verrostete Eisenteile der Wettinger Eisenbrücke, die aussortiert und ersetzt werden mussten.

**B**ereits vor der Werkstatt in Uerzlikon ZH stösst man auf die ersten Brückenteile. Die Korrosion hat volle Arbeit geleistet, der Rost hat sich tief ins Metall gefressen. Experte Moritz Häberling hatte den schlechten Zustand des Bauwerks bereits am Standort realisiert. Fürs «Rauslupfen» und den Transport auf den Albis hatte er vier zusätzliche Unterzüge an der Brücke angeschraubt lassen. «Es gab einige sehr verrostete Stellen. Wir hätten nicht nur riskiert, dass sich die Brücke unter ihrer Last verbiegt, sondern dass sie bricht», berichtet er. Die Widerlager wurden mit der Hydraulikpresse freigelegt.

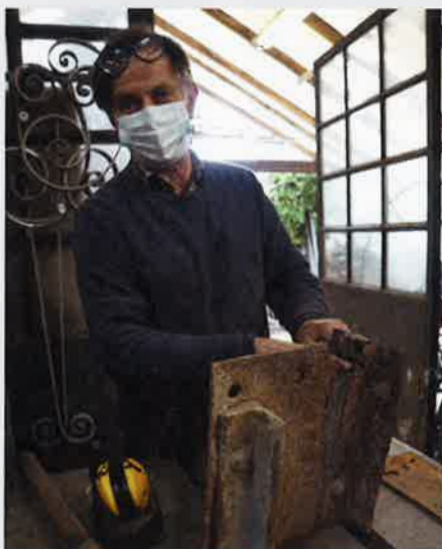
Gut zwei Monate hat die Demontage gedauert. Dafür wurde eine Halle angemietet. Erst beim Zerlegen in die Einzelteile offenbarte sich die Schwere der bestehenden Korrosion. 7500 Niete mussten dafür abgestimmt werden. Was sich an manchen Stellen zuvor als relativ intaktes Bauteil gezeigt hatte, war auf der Unterseite komplett verrostet. «Erst das Zerlegen zeigt das Ausmass der Schädigung. Der Rost schafft sich Platz. Die Kontaktstellen der einzelnen Elemente waren nicht korrosionsgeschützt. Eisen lag auf Eisen. Die Erbauer haben nicht daran gedacht, dass die Brücke über hundert Jahre halten muss», so

der Schmiedemeister. Der Rost ist auch der Grund, dass Niete reissen. Denn ein Millimeter Eisen verwandelt sich durch Oxidation mit Sauerstoff in Verbindung mit Wasser in rund einen Zentimeter Rost, der auch starke Teile auseinander treibt und Niete sprengt, die sie zusammenhalten.

Moritz Häberling zeigt ein Brückenteil, das ausgetauscht werden muss. Besonders zwischen Metalllagen hat sich der Rost so ausgebreitet, dass die Niete nicht mehr halten.

«Sandstrahlen und Streichen über den Rostschaden lösen das Problem nicht. Der Rost verbleibt in den Nietverbindungen und zwischen den Metallteilen. Es rostet fleissig weiter. Die Ursache muss beseitigt werden», weiss Moritz Häberling. Auch wenn die Bauteile anschliessend mit Farbe versiegelt werden – die Feuchtigkeit, die darunter in den Fugen angesammelt hat, fördert die weitere Zersetzung des Metalls.

Deshalb wurde jedes kleinste Teil auseinandergebaut, über 7500 alte Niete mit dem Presslufthammer ausgeschlagen. Sie werden komplett ersetzt, jede einzeln in Handarbeit in der Werkstatt in Uerzlikon angefertigt. Heute helfen moderne Maschinen bei der körperlich schweren Arbeit. Vom Ergebnis – perfekt geformte, gleichmässige Niete unterschiedlicher Längen

Vor der Reinigung werden alle Teile genau markiert, damit sie wieder an ihrem originalen Platz eingebaut werden können. Ist der Rost komplett entfernt, werden stark geschädigte Stellen ausgeschnitten und ersetzt. Im Anschluss werden alle neuen Teile als Grundierung spritzverzinkt. Anschliessend wird eine Zwischenbeschichtung und ein Deckanstrich aus Eisenglimmerfarbe aufgebracht, bevor die Brücke in der gleichen Technik mit Niete wieder zusammengesetzt wird.

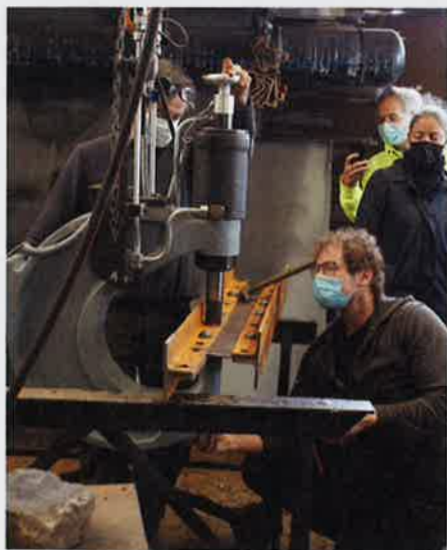
Für das Setzen von Niete (hier bei einer Probe) haben die Metallspezialisten in der Werkstatt eine besondere Technik entwickelt, die ihnen eine perfekte Ausführung garantiert.
