Filigranität und Leichtigkeit bewahrt

Die Fussgängerbrücke in Unterägeri direkt am Auslauf der Lorze aus dem Ägerisee ist von 1908 und wurde im Rahmen der Instandsetzungsarbeiten am Seeufer restauriert. Die neuen Stahlelemente ersetzen die alten so, dass sie kaum als neue Teile zu erkennen sind. Das denkmalgeschützte Brüggl bewahrt sein ursprüngliches Erscheinungsbild und seine originale Tragwirkung – nur mit einem neuem Anstich.

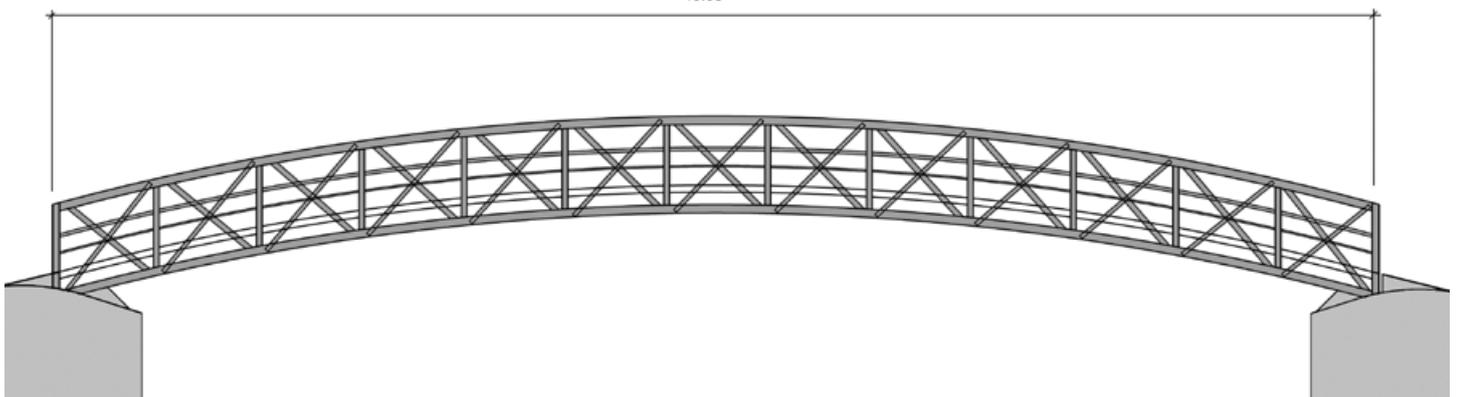
1 Das instandgesetzte Brüggl
steht wieder an seinem ur-
sprünglichen Ort auf neuen
Widerlagern. Man erkennt kon-
struktiv keinen Unterschied,
nur wo nötig wurden die beste-
henden Nieten durch neue
ersetzt. Der Stahl ist aber neu
angestrichen.

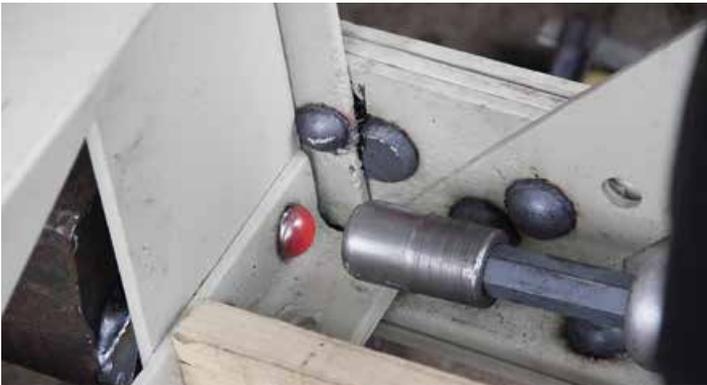
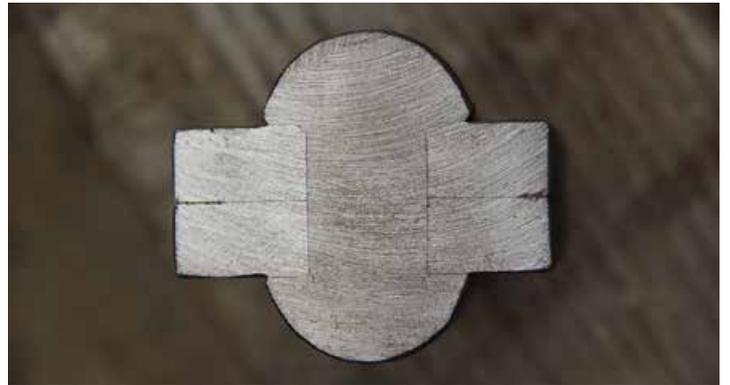
6 Aufwendige Arbeitsschritte von Hand, mit Presslufthammer und mit Schweissbrenner ermöglichen es, die alten Nieten durch neue zu ersetzen.

Die Abklärungen ergaben also, dass von einer Instandsetzung des Bogenbrüggli durch Verschweissen der Verbindungsstellen abgeraten werden musste. In diesem Fall musste beim Verschweissen davon ausgegangen werden, dass die Naht nicht dicht geworden wäre und die Korrosion dadurch nicht hätte gestoppt werden können. Im Gegenteil, die Schweissarbeiten hätten die Brücke beschädigen können.
