SANIERUNG IRCHELWEIHER

Gepflegte Natur auf künstlicher Basis

Die Sanierung von Gewässern im Irchelpark warf grundlegende Fragen im Umgang mit der von der Natur in Besitz genommenen Bausubstanz auf.

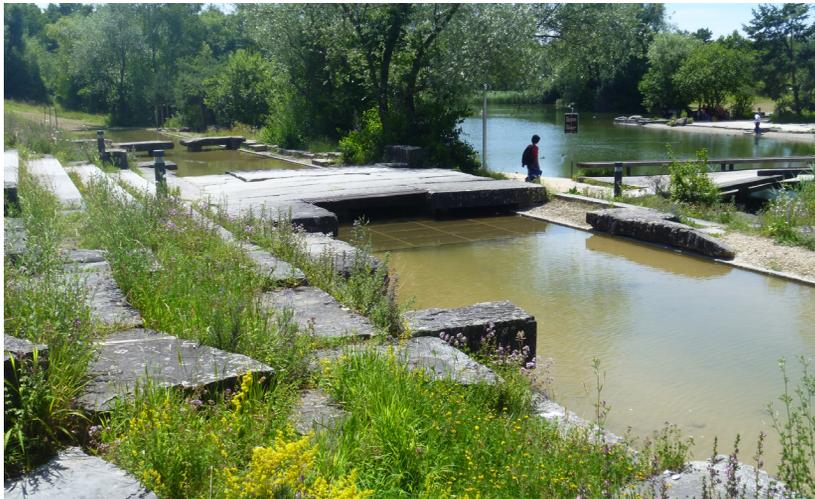
Neu abgedichtet und wieder in den Park eingepasst: **der Reflecting Pool**. Gitter unter der Wasseroberfläche am Übergang tragen zur Unfallverhütung bei.

Der Reflecting Pool war von Anfang an als bewuchsfreier «Wasserspiegel» konzipiert. Es galt, seine marode, massive Unterkonstruktion und seine Asphaltabdichtung komplett zu erneuern. Da ein Bewuchs die Spiegelwirkung beeinträchtigen würde, verzichtete man auf eine Kiesabdeckung der Abdichtung. Zentral für die Wirkung des Pools

ist seine klare, bauliche Randeinfassung. Neu besteht diese aus widerstandsfähigen Stellriemen aus Gneis. Den aktuellen Sicherheitsanforderungen wird das Projekt mit einer kaum sichtbaren Massnahme gerecht: am Poolübergang verhindern 20cm unter der Wasseroberfläche montierte Gitter ein ungewolltes Abtauchen.

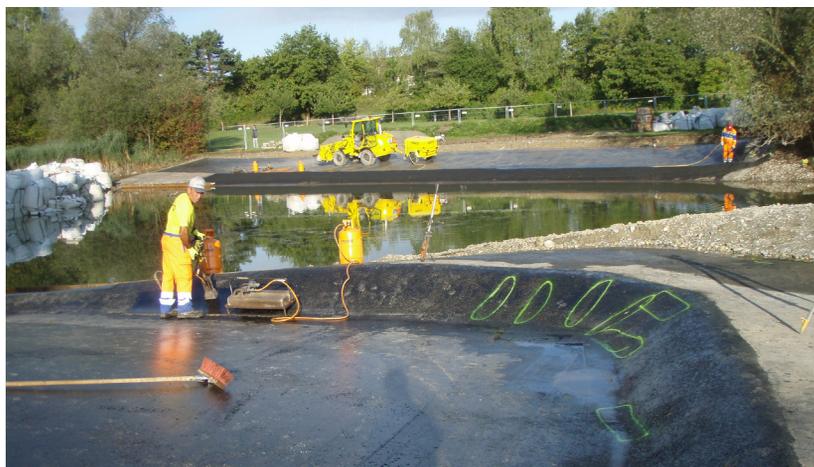
Einbau der Asphaltabdichtung im Uferbereich des Grossweihers

Die Sanierung sollte möglichst zurückhaltend in Konstruktion und Ökosystem eingreifen. Daher wurde die Asphaltabdichtung des Grossweihers nur in Teilen des Uferbereichs erneuert. In den tieferen Bereichen und in Zonen mit wertvollem Bewuchs, in denen sie noch intakt war, erhielt man sie. Die neue Abdichtung aus sechs Zentimeter starkem Dichtungsasphalt und einer sieben Zentimeter starken Binderschicht musste trocken eingebracht und nahtlos an die bestehende angeschlossen werden. Zum Schutz der Fauna und Flora senkte man daher den Wasserspiegel mittels provisorischen Dämmen nur im Arbeitsbereich ab. Um stellenweise eine Abflachung der Ufer zu ermöglichen, liegt die neu eingebrachte Abdichtung nun auf einem tieferen Niveau. Der Asphalt ist aus baulichen, öko-

logischen und ästhetischen Gründen mit einer Kiesschüttung überdeckt. Ein eingebauter Wulst verhindert ein Abrutschen der Steine in tiefere Weiherbereiche. Das Kiesufer soll sich im Lauf der Zeit mit Ruderalvegetation begrünen. Im Sinne des Parkkonzeptes setzte man zur ökologischen Aufwertung punktuell Wildstauden, Wildgehölze und Wasserpflanzen als Initialbepflanzung.
